ADRES	Papenweg 30 6212 CG Maastricht
GEGEVENS	Oorspronkelijke functie: woonhuis Huidige functie: woonhuis
STATUS	Kenmerkend bouwwerk; voorgevel, dak
FOTO'S

<p>Papenweg 30</p>
OMSCHRIJVING	<p>Inleiding Woonhuis uit ca.1910, gelegen binnen de bebouwde kom van Maastricht.</p> <p>Beschrijving Tussenwoning, boven een kelder opgebouwd uit twee bouwlagen onder een mansardedak. Het dak is gedekt met muldenpannen. In het voorste dakvlak is een oorspronkelijke dakkapel met een half rond houten fronton en een vernieuwd raam. Rechts ervan zijn twee moderne dakramen. Aan het dak is een geprofileerde houten bakgoot met sierklosjes en een houten tandlijst.</p> <p>De voorgevel is opgetrokken in gele baksteen met sierbanden en accenten in rode en grijze baksteen. Alle gevelopeningen hebben segmentboogvormige ontlastingsbogen in rode en grijze steen. Het voegwerk van de gevel is vernieuwd. Er is een gecementeerde plint met een segmentboogvormig kelderlicht in het midden. De toegang bevindt zich rechts op de begane grond en bevat een vernieuwde kunststof deur. Links ervan is een venster met twee smallere zijvensters. Alle hebben geprofileerde hardstenen onderdorpels en vernieuwde kunststof ramen. Op

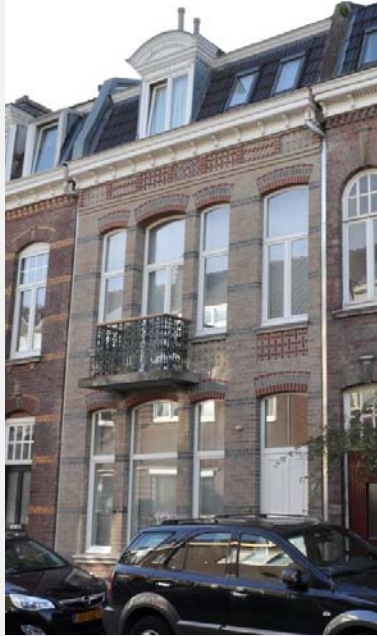
<ul style="list-style-type: none"> • het object deel uit maakt van een negentiende-eeuwse uitbreidingswijk van de binnenstad waaraan een stedenbouwkundig plan ten grondslag ligt en waarvan de oorspronkelijke ruimtelijke structuur nog herkenbaar aanwezig is. • het object onderdeel is van, en ondersteunend is aan een blok van voorgevels uit overwegend dezelfde bouwperiode, die een eenheid vormen door maatvoering en ritmering. • het object architectuurhistorische betekenis heeft vanwege de esthetische kwaliteit van het ontwerp. • het een bijzonder materiaalgebruik en een bijzondere detaillering heeft, namelijk het siermetselwerk. <p>Waardevolle elementen die bijdragen aan bovengenoemde waardering zijn onder andere:</p> <ul style="list-style-type: none"> • de gecementeerde plint • het siermetselwerk • de hardstenen dorpels • het balkon • de gootlijst • de oorspronkelijke dakkapel (excl. raam) <p>Het pand is niet dominant gewaardeerd vanwege:</p> <ul style="list-style-type: none"> - de aantasting van de authenticiteit (vernieuwde ramen en deur)

<p>RICHTLIJNEN</p>	<p>Algemeen:</p> <ul style="list-style-type: none"> • Voor de algemene richtlijnen voor dominante en kenmerkende bouwwerken, alsmede de waardevolle cultuurhistorische elementen, zie paragraaf 2.1 van dit rapport. • Voor de algemene richtlijnen voor onderhoud en wijzigingen van waardevolle groenelementen, zie paragraaf 2.2 van dit rapport. • Voor de algemene richtlijnen voor onderhoud en wijzigingen in cultuurhistorische attentiegebieden en beschermde stadsgezichten, zie paragraaf 2.3 van dit rapport. <p>Objectgericht:</p> <ul style="list-style-type: none"> • De vernieuwde ramen en deur doen afbreuk aan het gevelbeeld door hun materialisering en gebrek aan profilering. Bij voorkeur vervangen in hout, met herstel van de oorspronkelijke profilering en indeling (zie bijv. Papenweg 28).
